# Restauration YAESU FT-101 ZD

PA0PGA Wim "Survival Guide"

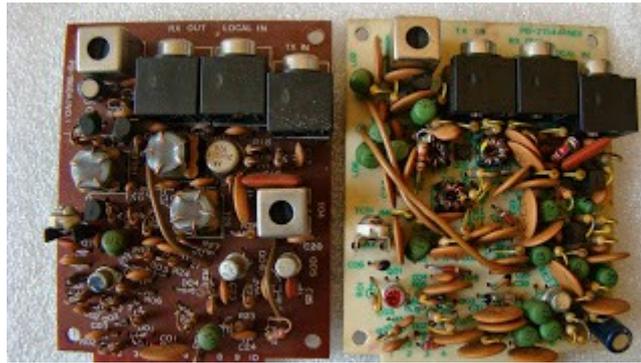
Dépose des composants T01/R12/R13/R14/R15/C11/C12/C13/C26/Q03/Q04 et mise en place du mélangeur.

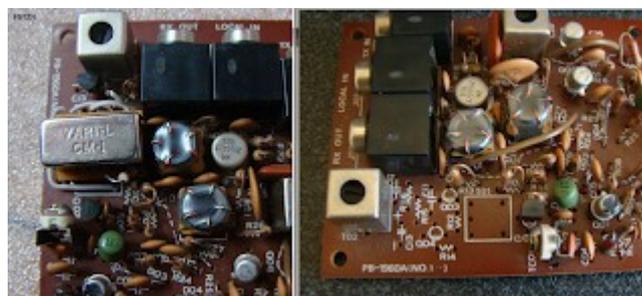
Cablage du mélangeur sur la platine PB-1960A.

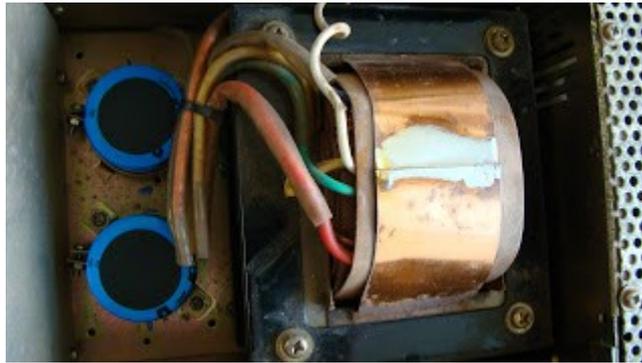
J'ai remplacé les 2 condensateurs de filtrage Haute tension , 200uF 500v , ils ne présentaient plus qu'une cinquantaine de uF à leurs bornes ! quand aux deux résistances d'équilibrage ,leurs valeurs étaient infinies (coupées), pour une résistance d'origine de 470 kOhms .

Les deux résistances en parallèles sur chacun des condensateurs servent à équilibrer les courants de fuite et attribuer une tension égale à chacun d'eux.

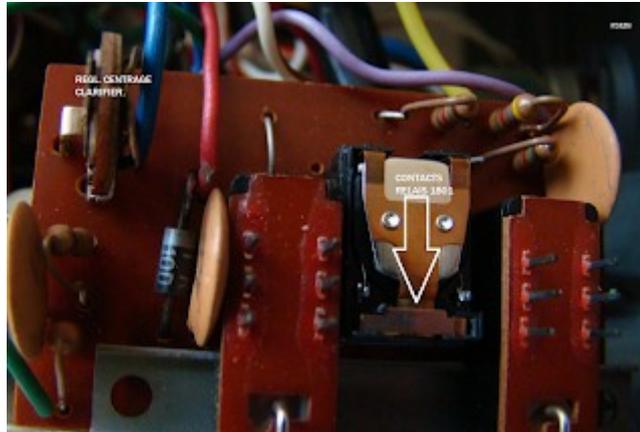
Après plus de 20 années de "stand by", premier souci, lors de sa remise en service, j'ai constaté une dérive en fréquence du VFO, en réception mais également en émission, signalée par mes correspondants, lors de contacts radio réalisés en télégraphie: Ce problème a été solutionné et localisé sur le module PB-1973, qui est connu comme l'unité de contrôle du clarificateur.

La raison pour laquelle le VFO interne est à la dérive est que la sortie du VFO est dirigée directement vers le commun du Contact du relais VR1801 et très probablement les contacts, oxydés, ont accumulés une possible résistivité au fil des années, générant ainsi un glissement de la fréquence.

Sur ce module du clarificateur, il y a un Relais désigné comme VR1801, retirer le couvercle en plastique et soigneusement polir / nettoyer les contacts du relais avant de replacer le couvercle de celui-ci. J'ai utilisé pour effectuer ce nettoyage, un aérosol de nettoyage "spécial contacts électrique" en spray.

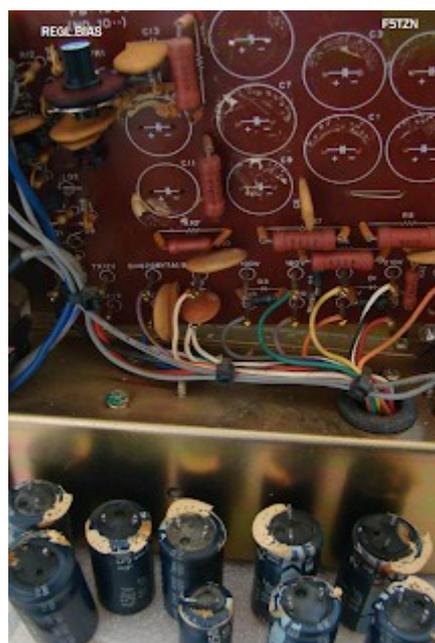
Le relais sur cette platine peut également provoquer des dysfonctionnements aléatoire , en émission comme en réception : réception intermittente avec une déviation normal de l'aiguille du s-mètre . Nettoyer les contacts et si le problème persiste , le remplacer .

Remplacement des 27 condensateurs électrochimique de la platine AF: PB1964.

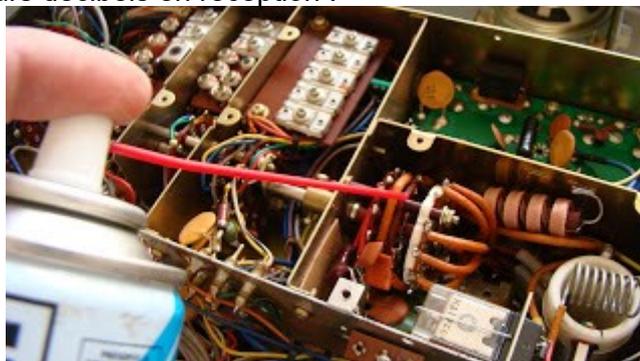
Le FT101ZD emploie une lampe de protection sur l'entrée de la section du récepteur. les charges électrostatiques qui peuvent s'accumuler sur un fil d'antenne vont ouvrir ce fusible , même si le commutateur général du poste est en position "OFF", protégeant ainsi les transistors du récepteur. Voila pourquoi il faut débrancher l'antenne lors des orages ! le diagnostic est facile a poser : mauvaise réception ; petits signaux . Si a la mise en service du marqueur 25khz , celui-ci est reçu avec le meme signal ,soupçonner plutôt la lampe driver 12BY7A et peut être le transistor Q8.

Ce fusible peut être remplacé par une ampoule à filament avec les caractéristiques tension de 6 volts a 8 volts mais pas plus de 100mA . Avant sa mise en place, contrôler sa résistance interne qui doit être inférieur a 10 ohms , si l'on ne souhaite pas avoir une atténuation de plusieurs décibels en réception !
