# Restauration YAESU FT-101 ZD

PA0PGA Wim "Survival Guide"

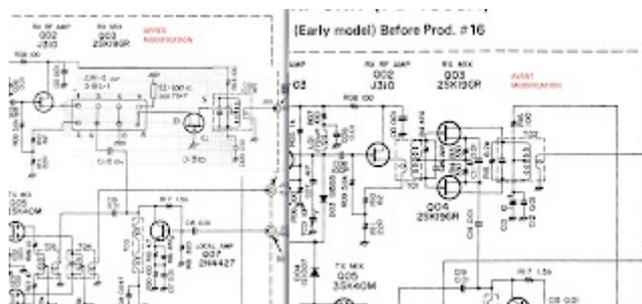
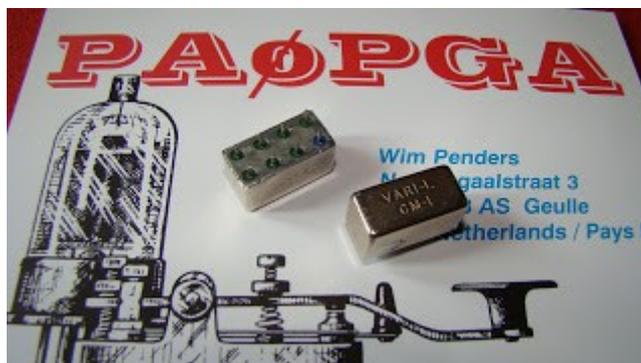
Le récepteur du FT101Z présente un défaut majeur : *on entend des stations de radiodiffusion ou autres qui ne sont pas sur la fréquence écoutée mais sur une bande voisine (transmodulation) et qui passent avec facilité à travers l'unique circuit accordé d'entrée .*

*La modification du circuit mélangeur ,sur la platine PB-1960 ,sera effectuée tout d'abord sur un FT101Z , avec un essai comparatif sur mon deuxième FT101ZD , avant modification de ce dernier .*

Il n'est pas nécessaire d'effectuer la modification sur la dernière version du FT101ZD , qui est équipée de la carte PB 2154-A , en effet celle-ci dispose déjà d'un circuit mélangeur équilibré a diodes .

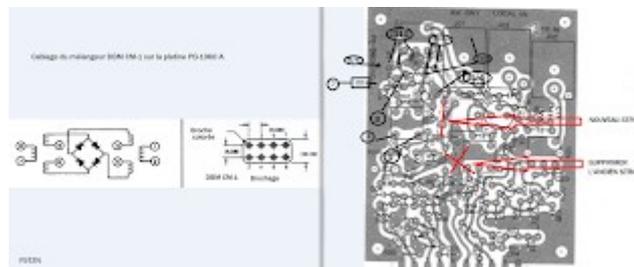
Cablage du mélangeur sur la platine PB-1960A.

La modification du circuit mélangeur a apporté un bénéfice indéniable sur la qualité de réception des signaux du FT101Z , avec des signaux qui me semblent avoir une meilleure réponse signal/bruit. Je n'ai pu faire de comparaisons fiables avec mon deuxième FT101ZD , car celui-ci dispose déjà d'un mélangeur a diodes (carte PB 2154-A), mais j'ai gagné 1 point de signal sur le S-mètre du transceiver modifié !

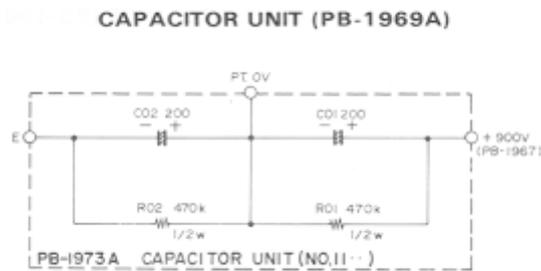
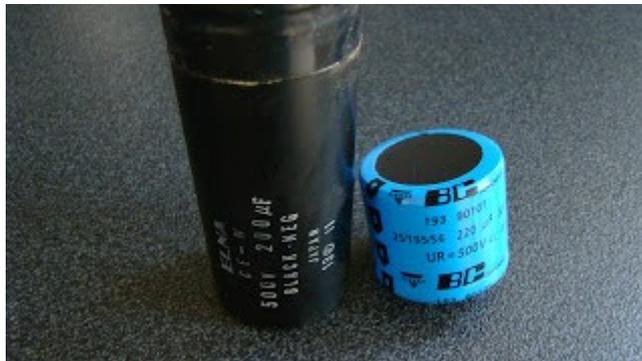
J'ai remplacé les 2 condensateurs de filtrage Haute tension , 200uF 500v , ils ne présentaient plus qu'une cinquantaine de uF à leurs bornes ! quand aux deux résistances d'équilibrage ,leurs valeurs étaient infinies (coupées), pour une résistance d'origine de 470 kOhms .

Les deux résistances en parallèles sur chacun des condensateurs servent à équilibrer les courants de fuite et attribuer une tension égale à chacun d'eux.

Le progrès de la technologie conduit à des composants actuels (notamment pour les condensateurs) qui occupent un espace inférieur à celui d'origine.

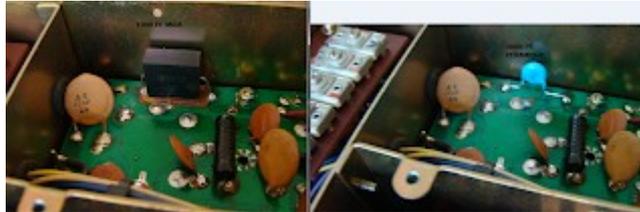
Le relais sur cette platine peut également provoquer des dysfonctionnements aléatoire , en émission comme en réception : réception intermittente avec une déviation normal de l'aiguille du s-mètre . Nettoyer les contacts et si le problème persiste , le remplacer .

Référence du relais : Song-Chuan 842 1c-c.

Par mesure de précaution et préconisé par Murray ZL3MH , j'ai remplacé le condensateur de plaque du tube driver C1701 vers les grilles des tubes PA6146B ,1000pf 1Kv mica , par un condensateur 1000pf 4kv céramique .

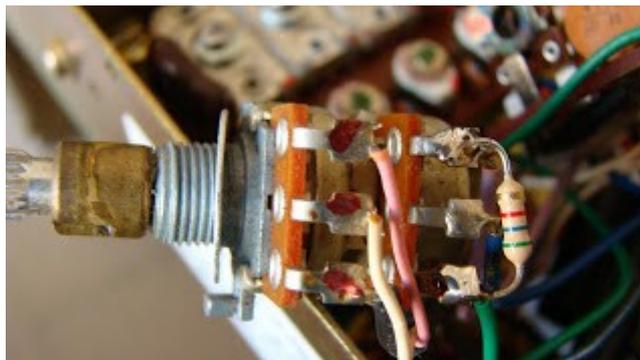
Le réglage du Clarifier , n'a pas une mise au point facile , il peut-être amélioré en shuntant le potentiomètre , avec la mise en parallèle d'une résistance de 4k7 ohms ou de 5k6 ohms , n'oubliez pas de recentrer son action , avec la résistance ajustable VR01, située sur le module clarificateur.
